Kannattaako kannukaatosauhaus?

Sisäisiä julkaisuja 28/2003

Opinnäytetyön tavoitteena oli tutkia poikkihalkeamien saumauksen kannattavuutta. Työn tilasi Tiehallinto. Tutkimus koostuu poikkihalkeamien saumausta käsittelevistä haastatteluista sekä maastomittauksista. Tutkimuskohteiksi valittiin Savo-Karjalan tiepiiri, jossa ei käytetä kannukaatosaumausta ja Oulun tiepiiri, jossa menetelmää käytetään.

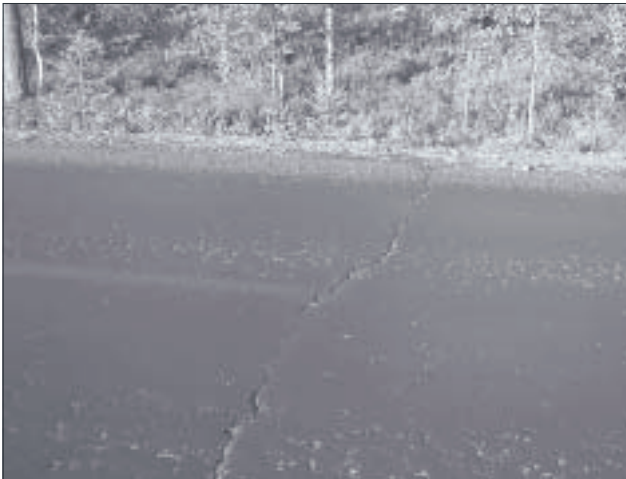
Kuva 1. Saumaamaton poikkihalkeama

Asfalttipäällysteet vaurioituvat monista eri tekijöistä johtuvista syistä. Tarkkaan ei tiedetä, mitkä tekijät aiheuttavat päällysteen halkeamista. Tekijöitä, jotka voivat vaikuttaa poikkihalkeamien syntymiseen ovat päällysteen ikä, pakkasmäärä, päällysteen paksuus, bitumipitoisuus ja bitumilaa-tu, päällysteen alusrakenne ja liikennekuormitus. Kuvissa 1 ja 2 on poikkihalkeamia.

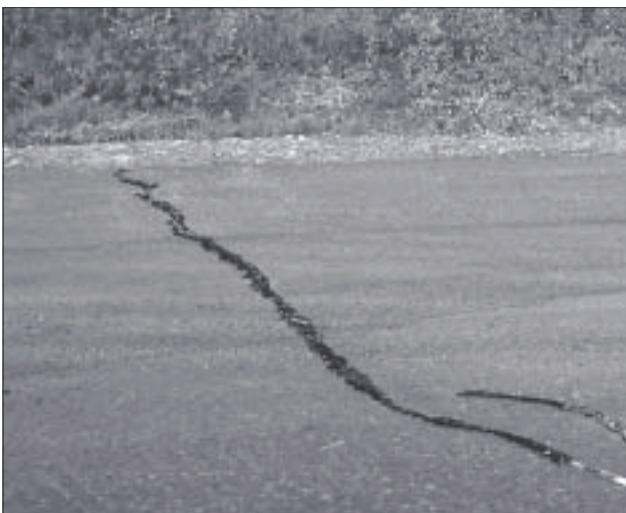
Kuva 2. Kannukaatomenetelmällä saumattu poikkihalkeama

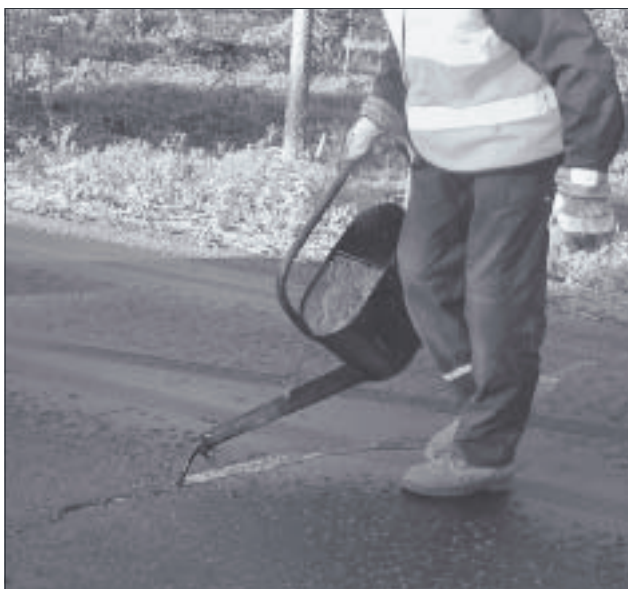
Kuva 3. Kannukaatosaumausta Jäälän ajoharjoitteluradalla

Kannukaatosaumaus on yleisin halkeamien paikkausmenetelmä. Kannukaatosaumauksen avulla pyritään vähentämään pintavesien pääsyä halkeamaan seuraavan puolen vuoden aikana. Menetelmässä saumausaine levitetään halkeamaan käsikannulla tai ruiskutetaan suuttimen avulla (kuva 3). Sauma aukeaa usein seuraavana talvena päällysteen kutistuessa pakkasen vaikutuksesta. (Tiehallinto 2002, 31.)

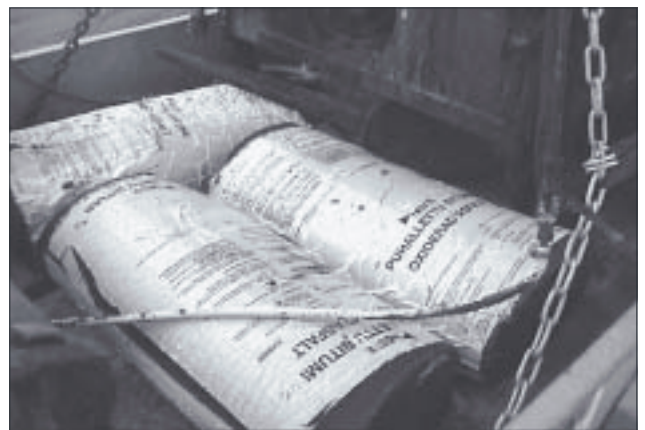
Kuva 4. Lemminkäinen Oyj:n käyttämää saumausainetta, puhallettua bitumia

maushetkellä 140 – 170 °C ja jäähtyessään bitumi kutistuu. Menetelmän saumausaineelle ei aseteta pakkasenkesto-vaatimuksia. Kannukaatosaumauksessa saumausmateriaalin keskimenekki on noin kilogramma juoksumetriä kohti (1 kg/jm). Kuvassa 4 on Lemminkäinen Oyj:n käyttämää saumausainetta, puhallettua bitumia, joka varastoidaan harkkoina. (Tiehallinto 2002, 34.)

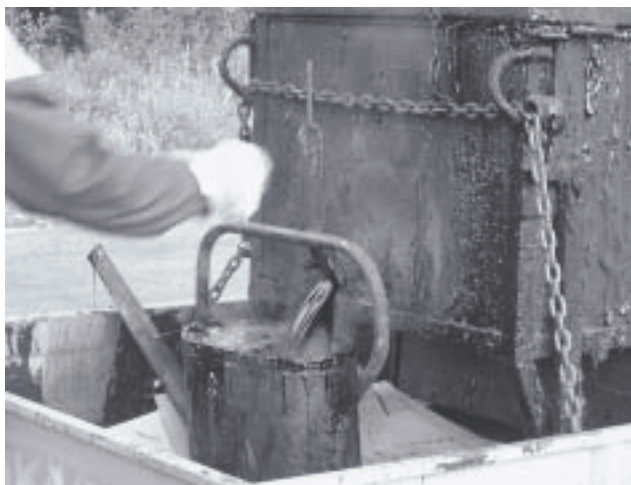
Kuva 5. Saumausaineen laskeminen pikipannusta teräskannuun

Kannukaatosaumauksen yhteydessä ei tehdä halkeaman esikäsitteilyä eli halkeaman avarrusta, kuivausta ja puhdistusta. Saumausaine kuumentaan juoksevaksi pikipannussa nestekaasun avulla. Pikipannua kuljetetaan auton lavalla saumaustyön ollessa käynnissä. Kun saumausaine on juoksevaa, sitä lasketaan pikipannun hanasta teräksiseen, kapeanokkaiseen käsikannuun (kuva 5). Kannusta saumausainetta juotetaan halkeamaan ohuena nauhana. Saumausaine voidaan ruiskuttaa myös suuttimella halkeamaan.

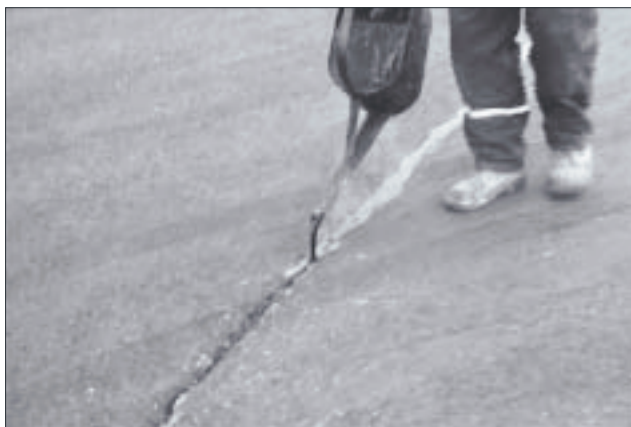
Kuva 6. Saumausaineen juottaminen poikkihalkeamaan

Kuvasta 6 nähdään, että saumausainetta juotetaan halkeamaan niin paljon, että halkeama saadaan täytettyä. Joskus juottaminen täytyy tehdä kaksi kertaa. Halkeama täytetään päällysteen yläpinnan tasoon saakka. Joissakin tapauksissa saumauksen päälle levitetään hienorakeista hiekkaa sitomaan bitumia. Tällöin bitumi ei pääse roiskumaan niin helposti auton ajaessa sauman ylitse. Joskus yli 20 millimetriä leveitä halkeamia saumattaessa halkeaman pohjalle voidaan sirotella hiekkaa.

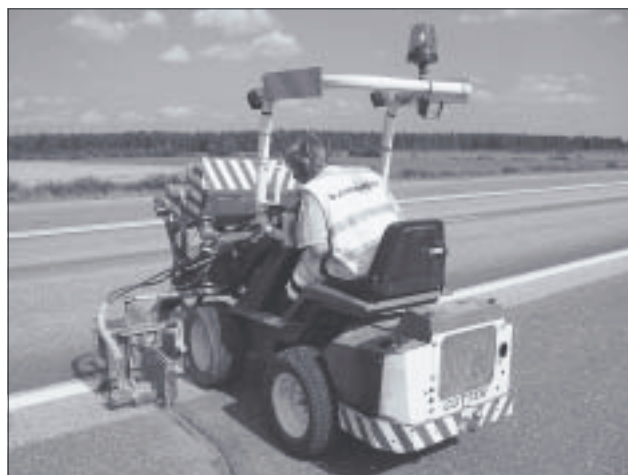
Kuva 7. Halkeaman avarrusta (Juola 16.9.2002, sähköpostiviesti)

Halkeama avarretaan koneellisesti (kuva 7). Avaruksen jälkeen tarkistetaan työn laatu ja saumasta poistetaan halkeaman reunasta lohkeilleet päällysteen palat. Irto kivetyt ja irrallinen hienoaines puhdistetaan saumaraosta harjaamalla ja pöly paineilmalla.

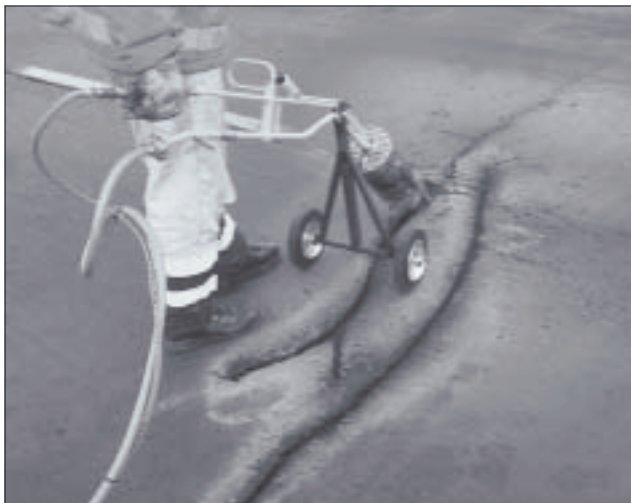
Kuva 8. Avarrettu halkeama kuumennetaan puhalluskuumennuksella (Juola 16.9.2002, sähköpostiviesti)

Avarrettu halkeama kuumennetaan, jotta halkeamaan saadaan bituminen liimapinta. Liimapinta varmistaa saumausaineen liimautumisen pintoihin. Kuumennuksen avulla halkeaman pinnoista saadaan haitallinen kosteus pois. Pieniä hiushalkeamia ei aina tarvitse avartaa, vaan ne voidaan käsitellä pelkästään kuumennuspuhaltimella (kuva 8). (Tiehallinto 2002, 31-32.)

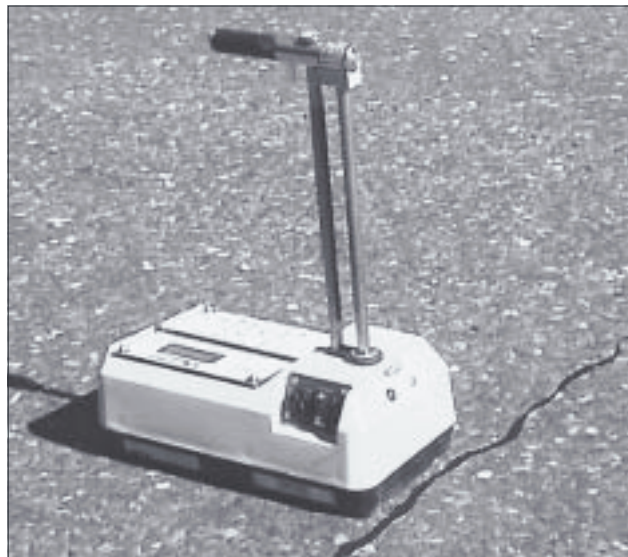
Kuva 11. Mittaaminen Troxler-3450-laitteella liikenteen kulkusuuntaan

Troxler-3450 -laitteella mittauksia tehtiin yhteensä neljä kappaletta jokaisesta poikkihalkeamasta ja halkeaman läheisyydestä. Mittaus aloitettiin halkeaman kohdalta ja mittauksia jatkettiin halkeaman jälkeen liikenteen kulkusuuntaan puolen metrin välein samoista kohdista kuin Loadman-laitteella. Laite asetettiin mittauspaikalle tien suuntaisesti (kuva 11). Laitetta ei ollut mahdollista asettaa halkeaman suuntaisesti, koska laitteen pohja ei olisi ollut tukevasti kosketuksessa tienpintaan ja tulokset olisivat voineet vääristyä tämän johdosta. Mittaushetkellä tienpinta oli kuiva.
